ПАМЯТНИКИ ИСТОРИИ И КУЛЬТУРЫ СССР
(недвижимые)

ПАСПОРТ

I. НАИМЕНОВАНИЕ ПАМЯТНИКА Церковь Покрова

IV. АДРЕС (местонахождение) ПАМЯТНИКА Калининская область, Бологовский район,

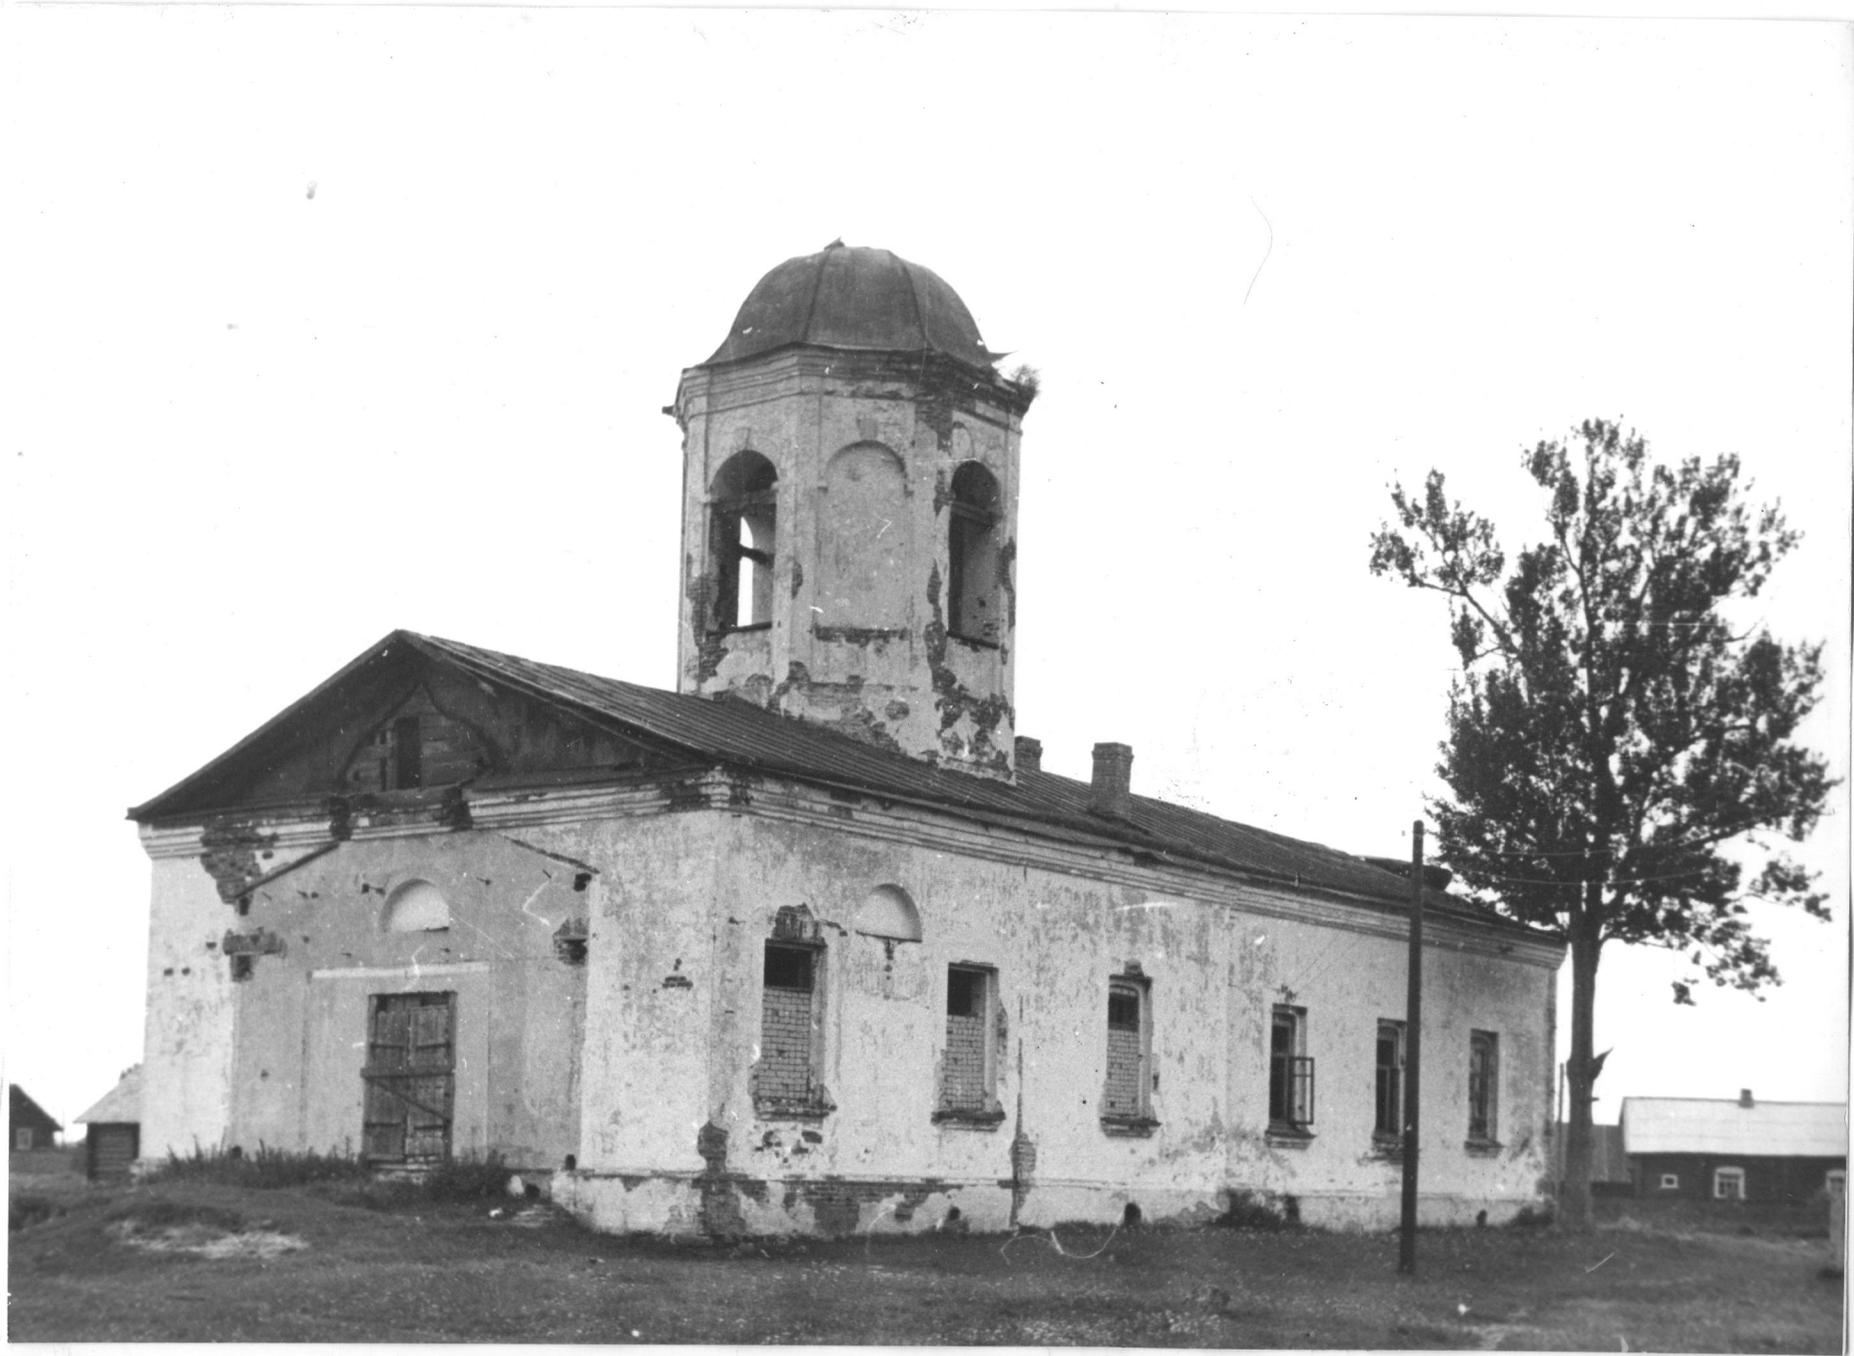
с лестницей на ярус звона. Верхний ярус колокольни решён в формах барокко. В плане восьмигранный, перекрыт выпуклой кровлей, имитирующей восьмиугольный сомкнутый свод. Углы закреплены лопатками, крепованными в карнизе. Карниз кирпичный, многообломный, но профилировки сухие и, в основном, штукатурные. Арочные проёмы звона с замковыми камнями ориентированы по странам света. Диагональные грани обработаны нишами. Единственным элементом декора остальных частей здания является завершающий стены кирпичный карниз, незначительного выноса, простой профилировки. Фасады пристройки украшены в центре арочными нишами. Окна без наличников перекрыты трёхцентровыми арками.

Размер кирпича храма 27х13,5х7 см, пристройки 26х13,5х6см., система кладки русская, швы обработаны двойной подрезкой.

Цоколь кирпичный, фундаменты валунные.
